NLR-TN-AOSI-AAM-01, versie 1.0**AAN :** Robert Jense**OPGESTELD DOOR:**
P.J. van der Geest**ONDERWERP:**
Woningschade door zogturbulentie vliegtuigen, Maastricht-Aachen Airport**FIRMA:**
Maastricht-Aachen Airport
AFDELING:
NLR-AOSI
CODE / ORDERNUMMER:
1488111
DATUM:
25 oktober 2018
PAGINA:
1 / 8

Woningschade door zogturbulentie vliegtuigen, Maastricht-Aachen Airport

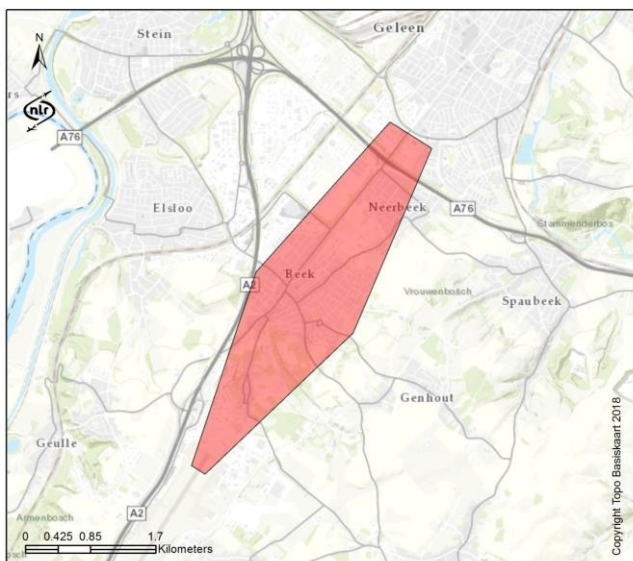
Maastricht Aachen Airport RWY21

Uit deze simulaties is naar voren gekomen dat tot een afstand van ongeveer 5,2 km van de baandremmel de tipwervels een onderdruk van 270 N/m^2 kunnen veroorzaken op de hoogte van de bebouwing. Deze druk wordt als de minimale druk beschouwd die een enkele dakpan kan liften en verschuiven. Een onderdruk van 540 N/m^2 wordt als een druk beschouwd waardoor significante schade aan een dak met over elkaar liggende dakpannen kan ontstaan. Uit de simulaties is naar voren gekomen dat deze waarde bereikt kan worden op iets meer dan 3 km van de baan. Ook laten de simulaties zien dat de tipwervels zich lateraal buiten de aangenomen "impact area kunnen bewegen". Hierbij speelt een complex fenomeen een rol. Er is dwarswind nodig om een tipwervel lateraal te transporteren, maar anderzijds neemt met toenemende wind de turbulentie toe, waardoor de tipwervel sneller zal verzwakken. De combinatie van beide fenomenen bepaalt tot waar een significante tipwervel lateraal zou kunnen reiken. Uit de simulaties blijkt dat gekozen "impact area" te smal is om alle significante tipwervels te kunnen omvatten. Het blijkt dat tipwervels met een onderdruk van 270 M/m^2 nog tot circa 750 meter van de middenlijn op een afstand van ongeveer 2,6 km van de baandremmel kunnen voorkomen. Op basis van deze informatie kan een aangepaste "impact area" worden geschetst, die tenminste alle tipwervels met een onderdruk van 270 M/m^2 bij het bereiken van de grond omvat. Deze contour is geprojecteerd op een kaart van de omgeving van Maastricht.

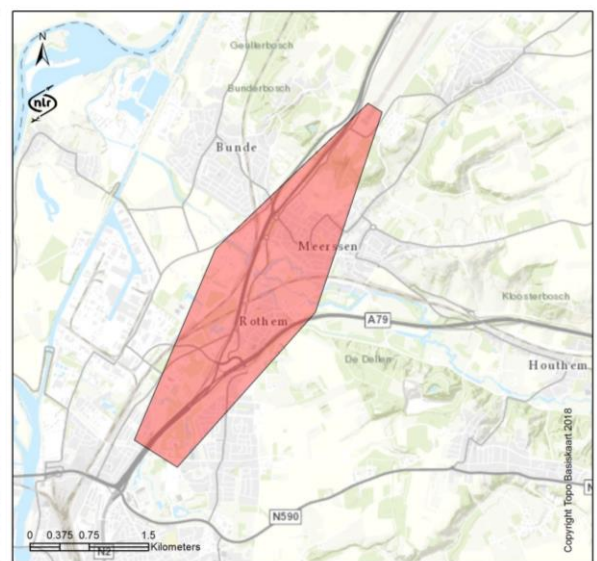
**Maastricht Aachen Airport RWY03**

Hierbij moet voor de goede orde worden vermeld dat dit is gebaseerd op weergegevens van de Luchthaven van Frankfurt. Aangenomen is dat mogelijke andere weersomstandigheden op de Maastricht-Aachen Airport geen significant effect hebben op deze resultaten. Mogelijk heeft het wel een effect op de waarschijnlijkheden waarmee een tipwervel van een bepaalde sterkte kan ontstaan, maar niet zozeer op de contour zelf.

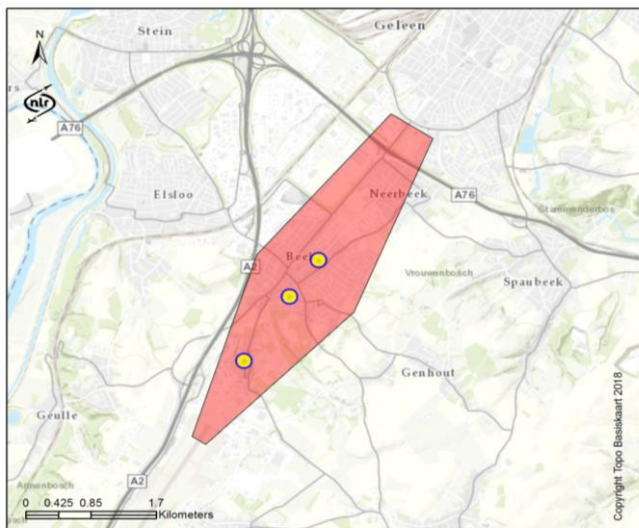
Maastricht Aachen Airport RWY21

De bekende schade gevallen zijn weer gegeven in onderstaande figuur samen met de geschetste "impact area"

Uit de tabel blijkt dat in de meeste gevallen de schade is veroorzaakt door zware, wide-body, vliegtuigen. In alle gevallen bevinden de schadegevallen zich binnen de "impact area". In één geval (Bunderstraat, Meerssen) ligt het schadegeval net op de rand van het gebied. Dit betekent dat de kans op schade op deze plek relatief laag is, maar dus niet geheel onmogelijk. De andere gevallen hebben plaatsgevonden dicht bij de middenlijn van de baan. Hier is de kans ook relatief gezien het hoogst. In één geval is de schade veroorzaakt door een middelgroot vliegtuig (Boeing B737-800). In dit geval vond de schade, zoals te verwachten, relatief dicht bij de baandrempel plaats. De contour van de "impact area" wordt namelijk bepaald door grote vliegtuigen, zoals een Boeing B777.
