**Buildings, Infrastructure &  
Maritime**Leeghwaterstraat 44  
2628 CA Delft  
Postbus 6012  
2600 JA Delft[www.tno.nl](http://www.tno.nl)T +31 88 866 22 00  
F +31 88 866 06 30**TNO-rapport****TNO 2021 R11773****Schade aan hellende daken rondom  
Maastricht Aachen Airport als gevolg van  
vliegtuigwervels**

Datum 17 november 2021

| Opdrachtgever | Maastricht Aachen Airport |
| Projectnaam | Vortexbelasting |

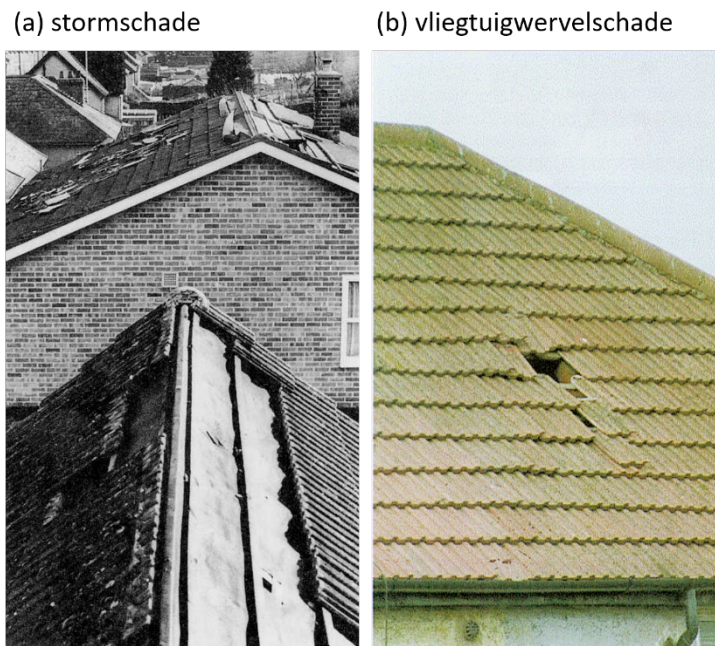
- Het schadebeeld op daken bij een vliegtuigwervelbelasting wijkt af van de schade die over meestal wordt geobserveerd na een storm (zie Figuur 4):
  - Stormschade treedt over het algemeen op nabij de randen en de nok van een dak over een relatief groot oppervlak.

- Wervelschade treedt meestal op in het midden van het dak over een klein rond oppervlak, of over een langgerekte smalle strook die meestal diagonaal over het dak loopt.

Figuur 4 Typische schadebeelden voor (a) een storm en (b) een vliegtuigwervel. Afkomstig uit Digest 467 [BRE, 2002].

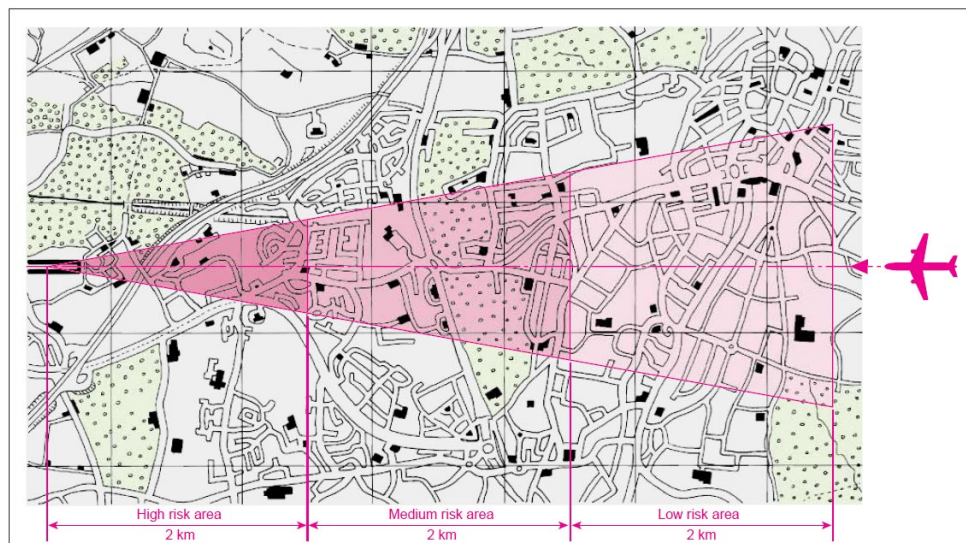
- Volgens Digest 467 [2002] kan schade optreden binnen een gebied van ongeveer  $\pm 10^\circ$  aan beide zijden van de aanvliegroute van landende vliegtuigen, en strekt dit zich uit tot 6 km van het landingspunt op de baan. Dit gebied is weergegeven in Figuur 5.

- De grootste kans op schade is volgens BRE Digest 467 [BRE, 2002] in de 2 km die het meest nabij het landingspunt liggen. Volgens Digest 467 zorgden ongeveer 0,2% van de vliegtuigbewegingen in het onderzoek van Blackmore [1994] voor schade; 80% van deze schadegevallen traden op in het hoge risico gebied.

Figuur 5 Risicogebieden voor vortexschade. Afkomstig uit BRE Digest 467 [2002].

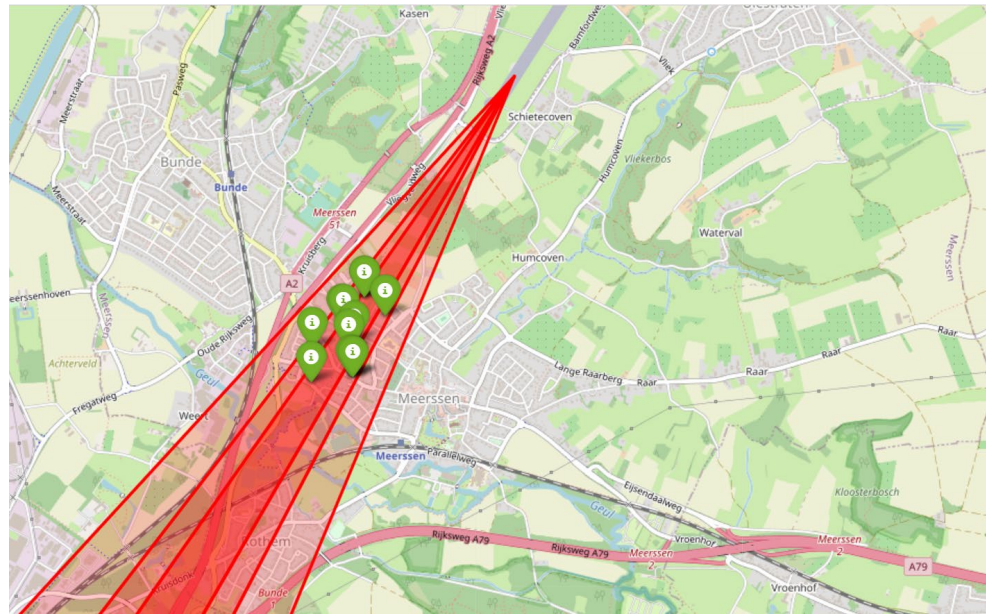
De schades zijn waargenomen in het gebied wat is weergegeven in bijgaande figuren. In Figuur 6 en Figuur 7 is de door MAA beschikbare gestelde zone weergegeven waarbinnen de vliegtuigen landen (de ILS zone). Deze zone wordt bepaald door het verlengde van de landingsbaan +/- 2,5 graden en is donkerrood weergegeven. Daarnaast is een iets grotere zone weergegeven (+/- 5 graden, middenrood), waarin de meeste (doch niet alle) schades worden gevonden. De schadegevallen die buiten dit gebied vallen liggen in Beek. Deze gevallen liggen allemaal ten zuidoosten van dit gebied in de lichtrode zone (+/- 10 graden). Alle schadegevallen liggen binnen de +/- 10 graden contour die wordt gegeven door

BRE Digest 467 [BRE, 2002]. In het noorden (Geverik en Beek) komen de schades voor tot een afstand van ongeveer 3600 meter vanaf de drempel, in het zuiden (Meerssen) tot ongeveer 2000 meter vanaf de drempel.

Figuur 7 Aanduiding van adressen met schades in Meerssen (periode 2018-2021), donkerrode zone: ILS zone. Overige lijnen begrenzing van gebied +/- 5 graden (middenrood) en +/- 10 graden (lichtrood) ten opzichte van verlengde van de landingsbaan.
