**Buildings, Infrastructure &  
Maritime**Leeghwaterstraat 44  
2628 CA Delft  
Postbus 6012  
2600 JA Delft[www.tno.nl](http://www.tno.nl)T +31 88 866 22 00  
F +31 88 866 06 30**TNO-rapport****TNO 2021 R11773****Schade aan hellende daken rondom  
Maastricht Aachen Airport als gevolg van  
vliegtuigwervels**

Datum 17 november 2021

| Opdrachtgever | Maastricht Aachen Airport |
| Projectnaam | Vortexbelasting |

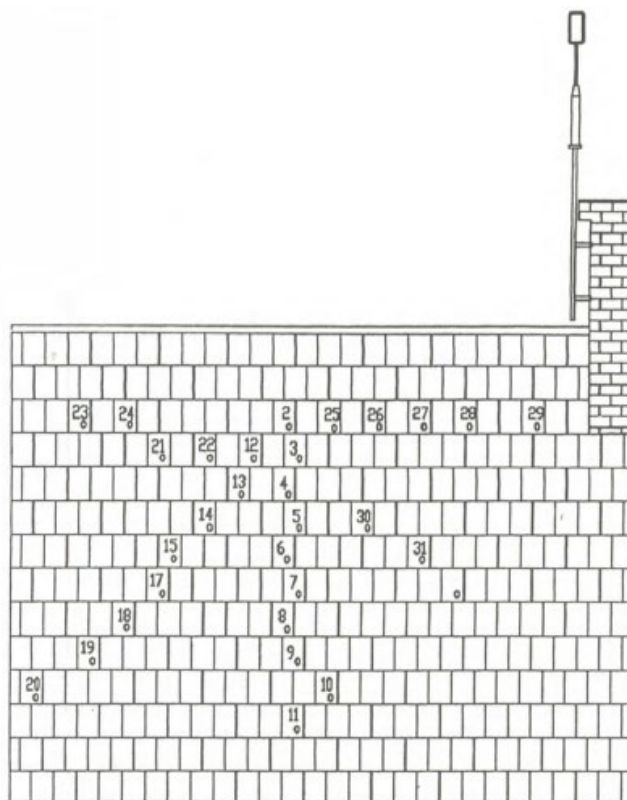
Figuur 1 Drukpunten op het dak van het huis uit het onderzoek van Blackmore [1994].

In het onderzoek werden drukverschillen gemeten over 30 pannen (zie Figuur 1) op het dakvlak aan de zijde van de landingsbaan. Voor de details over de opzet en uitvoering van het experiment wordt verwezen naar het betreffende artikel van Blackmore [1994]. Deze drukverschillen worden in dit rapport kortweg met *druk* aangeduid. Een resulterende belasting van het dakvlak af gericht (zuiging) wordt met een negatieve waarde voor de druk aangeduid. Zuiging is bepalend voor het optreden van schade aan dakpannen.

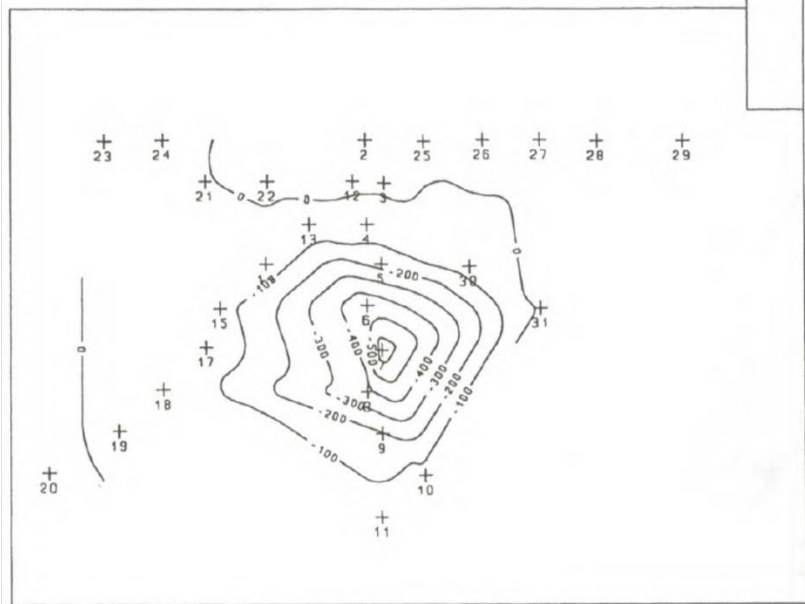
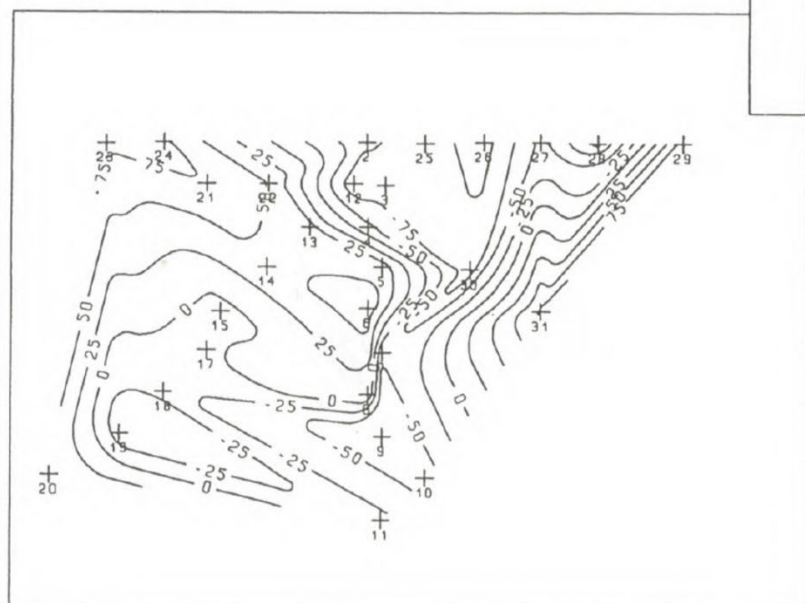
- Het oppervlak waarbinnen de belasting volgens Blackmore [1994] voldoende laag is (lager dan -540 Pa is aangehouden in het geciteerde onderzoek) om een niet-verankerde dakpan los te trekken varieert voor het type 1 wervel tussen 0,03 en 0,24 m<sup>2</sup>.

Figuur 2 Voorbeelden van gemeten piekdrukverdeling voor de twee typen vliegtuigwervels: (a) type 1 en (b) type 2 op de locaties in figuur 1. Overgenomen van Blackmore [1994].

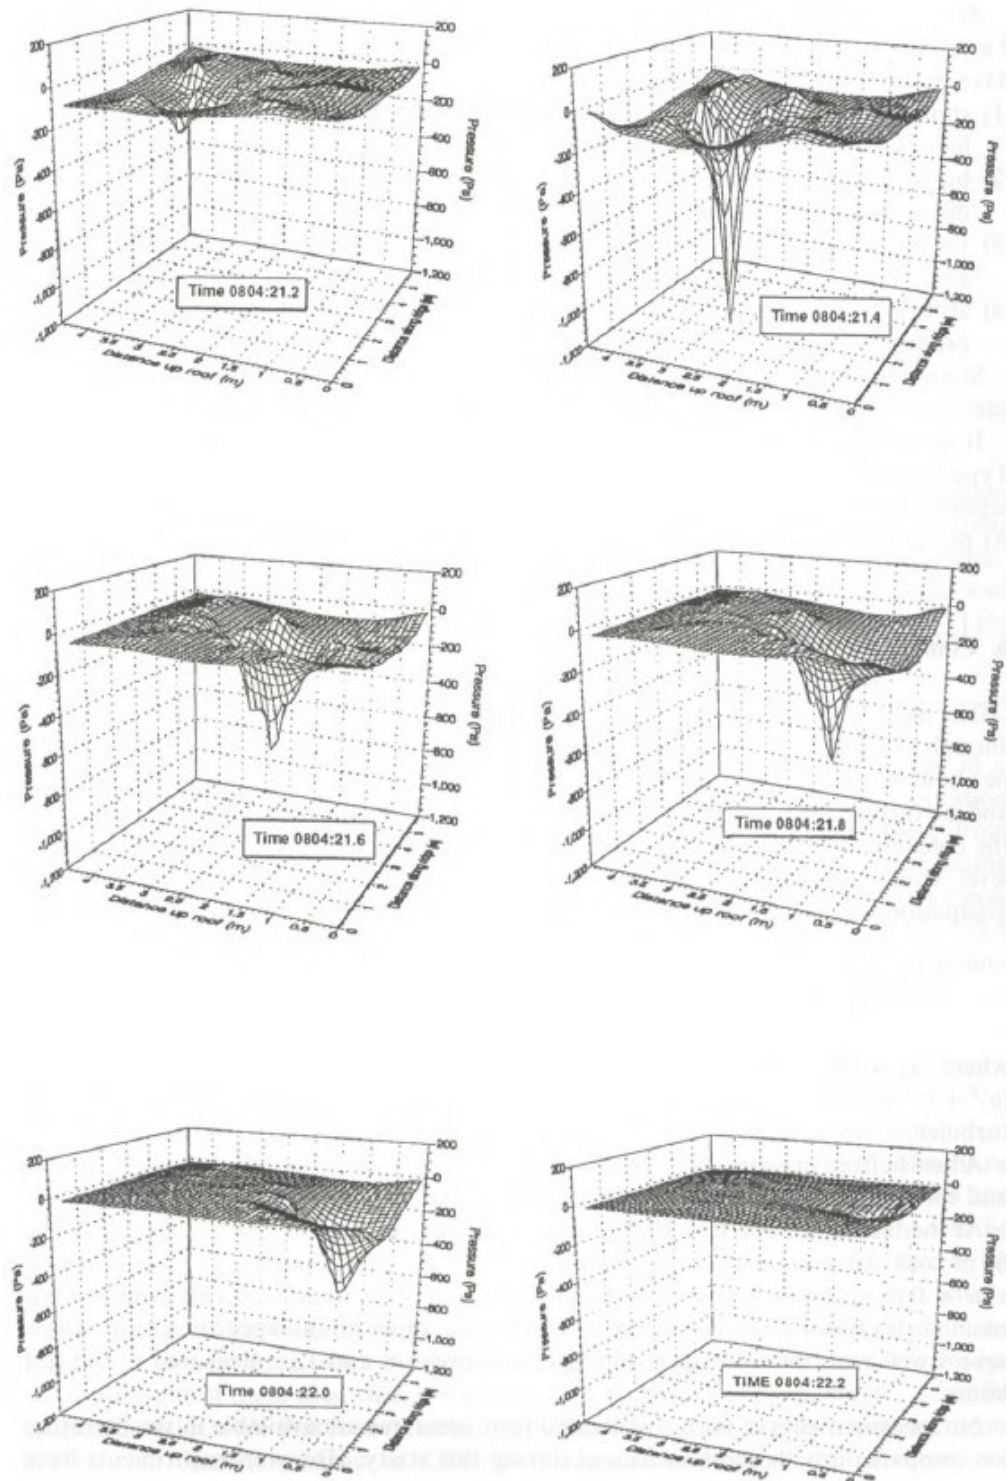
Figuur 3 3D weergave van de drukverdeling in de tijd van een type 1 wervel. Overgenomen van Blackmore [1994].

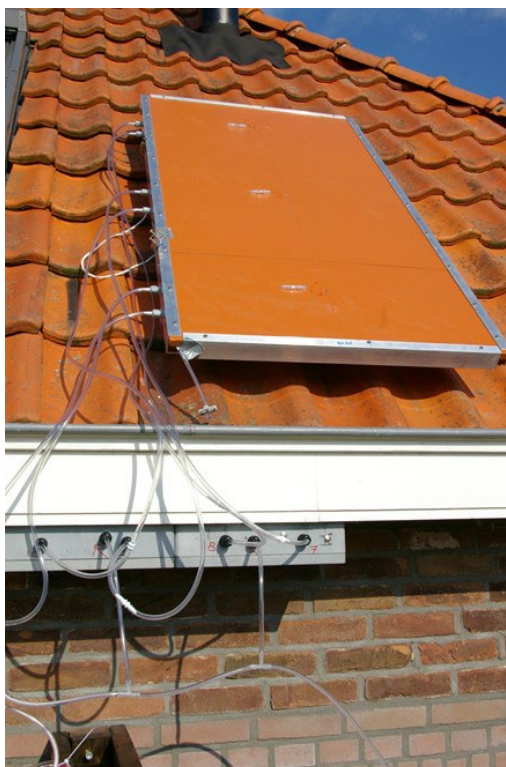
Figuur 8 Foto van opzet voor drukmetingen aan een zonnepaneel.

MAA overweegt als maatregel om zonnepanelen aan te brengen op daken als maatregel om schade te voorkomen. De effectiviteit van een dergelijke maatregel moet daarvoor eerst vastgesteld worden. Hiervoor zou moeten worden nagegaan of het aanbrengen van zonne-energiesystemen kan helpen de belasting op dakbedekkingen ten gevolge van vliegtuigwervels te reduceren zonder schade aan de zonne-energiesystemen zelf. Aangezien er geen gegevens beschikbaar zijn van het effect van zonnepanelen op de wervelbelasting op dakbedekkingen zal dit door middel van in-situ metingen bepaald moeten worden. In deze metingen zouden drukken worden gemeten op een dak voorzien van dummy zonnepanelen. Een voorbeeld van een dergelijke meting die in het verleden is uitgevoerd voor bepaling van de windbelasting is gegeven in Figuur 8 (meting uitgevoerd door TNO). Dergelijke metingen zouden parallel uitgevoerd kunnen worden met metingen aan een dak zonder zonnepanelen om de vergelijking te kunnen maken en het effect van zonnepanelen te kunnen vaststellen.
